ՓՈՐՁԱԳԵՏԻ ԵԶՐԱԿԱՑՈՒԹՅՈՒՆ

Թիվ՝ 23421904

Փորձաքննության տեսակը՝ էլեկտրատեխնիկական և հրդեհատեխնիկական:

Լուսանկարչական հավելված
ԸՆԴԱՍԵՆԸ 28 ԼՈՒՄԱՆԿԱՐՈՎ

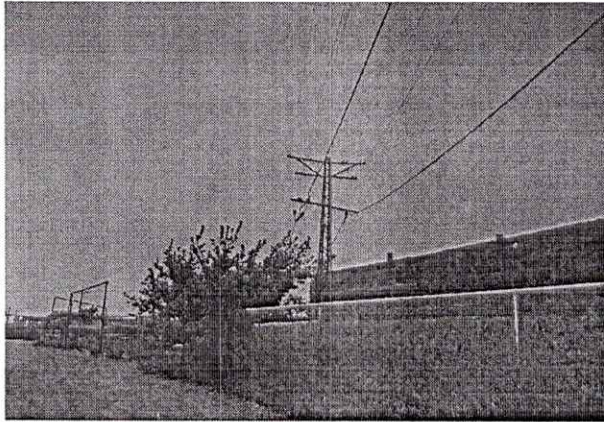
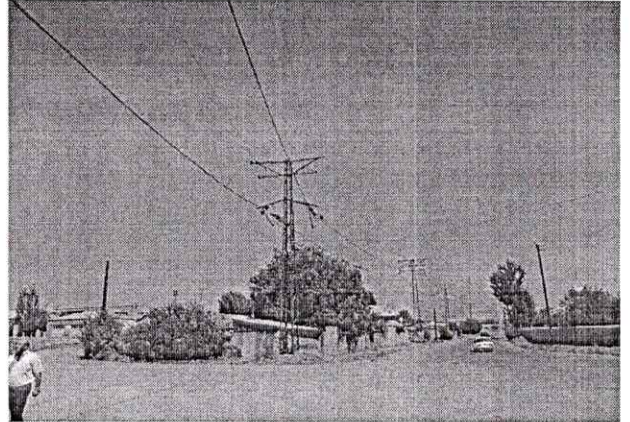
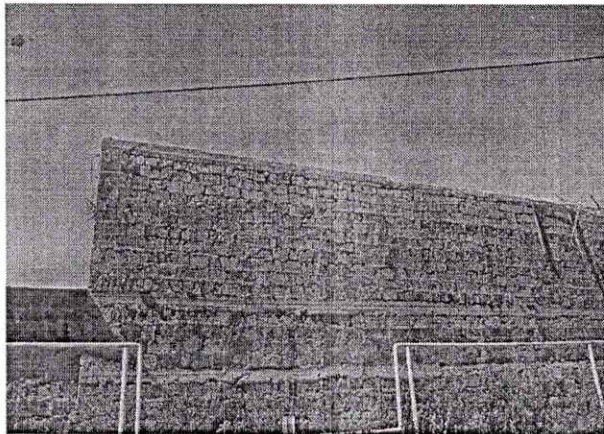
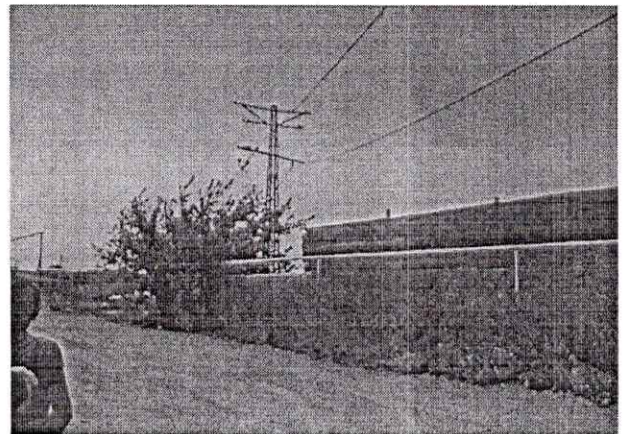
-Գարեգին Ա փողոցի 40/6 հասցեում գտնվող «Փյունիկ-97» ՍՊԸ-ի շինության մոտ անցնում են ՕԳ-ի հենարանների հենամեջում մոնտաժված «Հարավկովկասյան երկաթուղի» ՓԲԸ-ի հաստատուն հոսանքի 3,3կՎ մալուխներն և բարձր լարման մերկ /այլումինե/ հաղորդալարերը (էլեկտրատեխնիկական մասի լուսանկարչական հավելված, լուսանկարներ թիվ 1-4, 19-22):

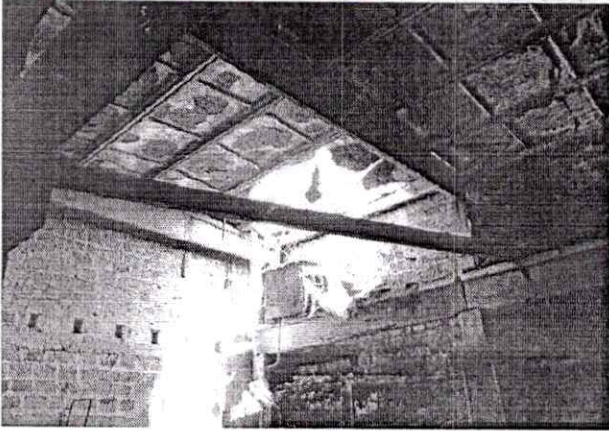
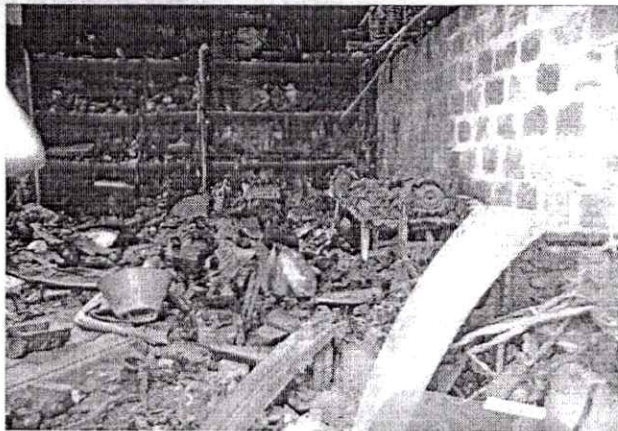
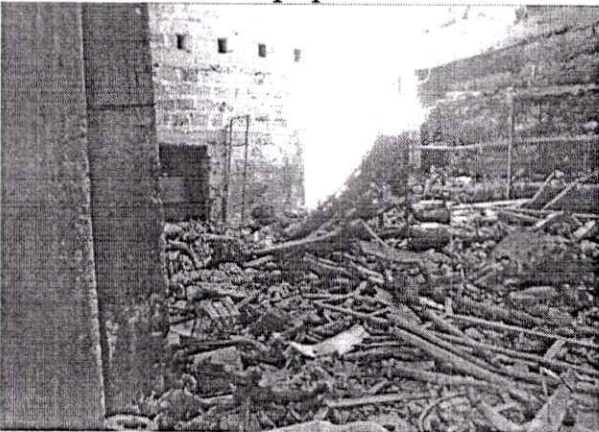
-«Փյունիկ-97» ՍՊԸ-ի շինությունում, որը Վ. Մելքոնյանը օգտագործել է ապամոնտաժված ավտոմեքենաների մասերի պահեստավորման համար, տանիքի երկաթբետոնե հիմնատարրերը, կոնստրուկցիաները և պահեստավորված մասերը ամբողջությամբ վնասվել են տեղի ունեցած հրդեհից (լուսանկարներ թիվ 7-9):

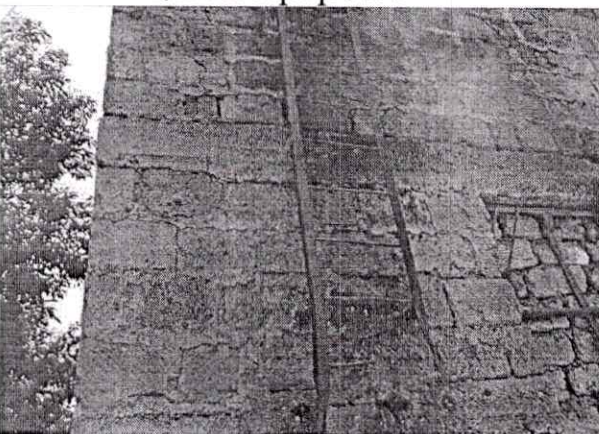
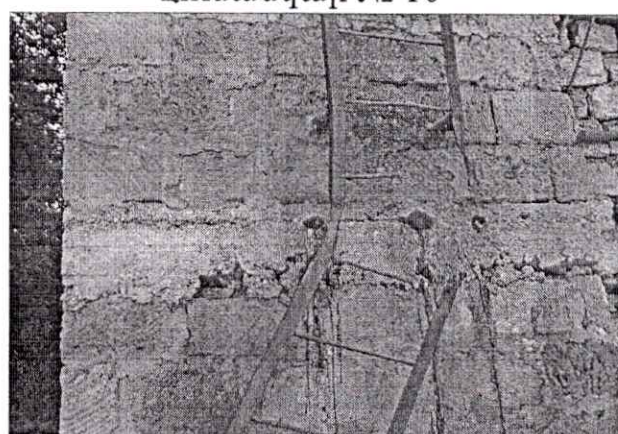
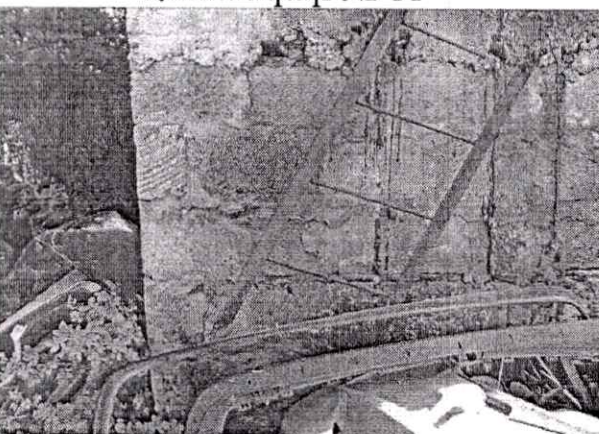
-շինության տանիքից անցկացված, պատին ամրացված պողպատե՝ 52սմ լայնությամբ, հավասարակող 5սմx5սմ չափերի անկյունարդյուններից պատրաստված արտաքին հրդեհային սանդուղքը ենթարկվել է գերտաքացմանը (լուսանկարներ թիվ 10-12): Սանդուղքի հենարանային անկյունարդյունները, որոնք ամրացվել են պատին, այն հատվացնելու, որտեղ շինության պատի մեջ առկա է եղել մետաղական պրմատուրան գերտաքացվել են՝ պատի մեջ անցնող արմատուրայի մոտ առկա են ավազի և ցեմենտի եռակալելի հատվածներ, որոնք նման են հրաբխային ապակուն (լուսանկարներ թիվ 11-17):

-52սմ լայնությամբ, պողպատե, սանդուղքի աջ կողմի հավասարակող 5սմx5սմ չափերի սանդղակալը գերտաքացված և կտրված է դրա միջով կարճ միակցման հոսանքների անցման պատճառով (լուսանկարներ թիվ 11-13, 16-17):

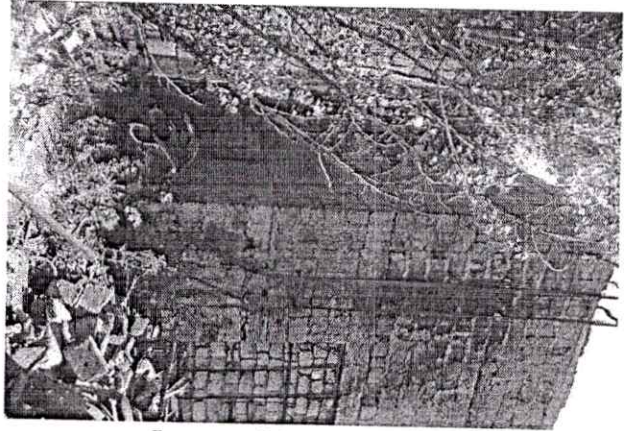
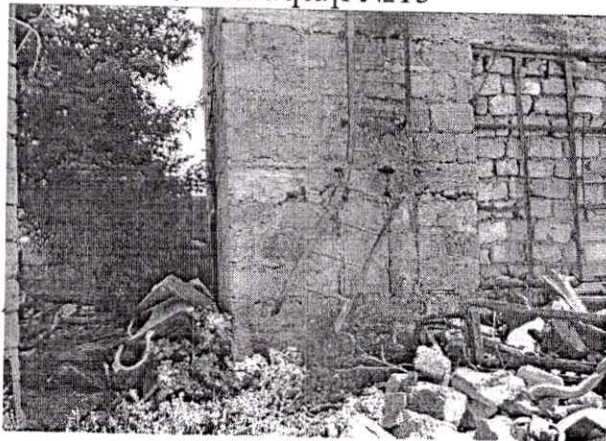
-սանդուղքի երկու պողպատե հենարանային անկյունարդյունների ներքևի /ազատ/ ծայրերի վրա առկա են գերտաքացված հետքեր՝ հալված մետաղի տեսքով (լուսանկարներ թիվ 16-17):

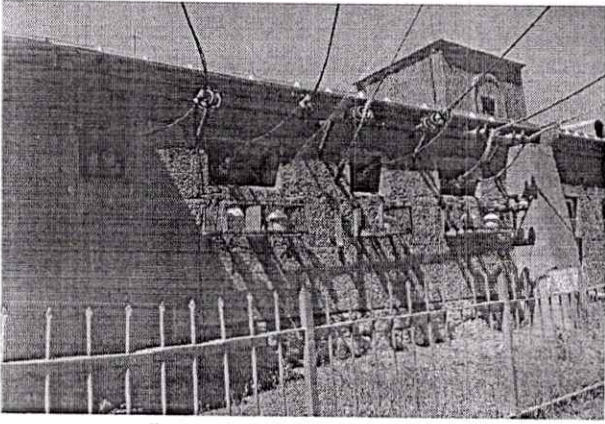
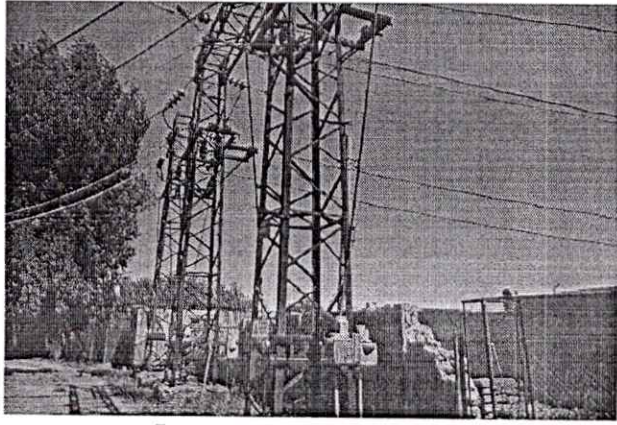
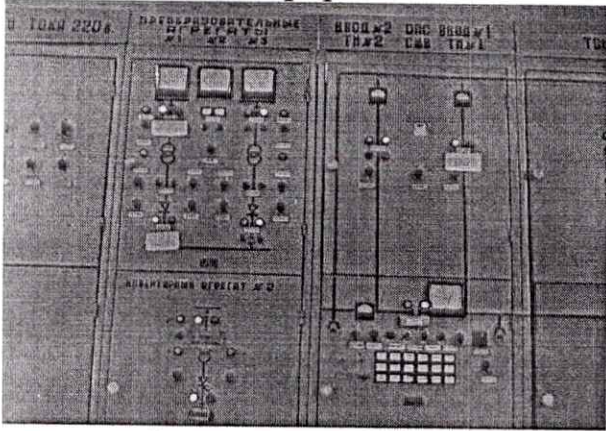
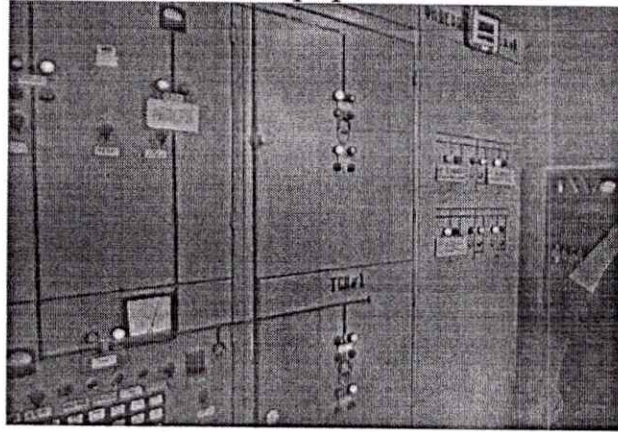
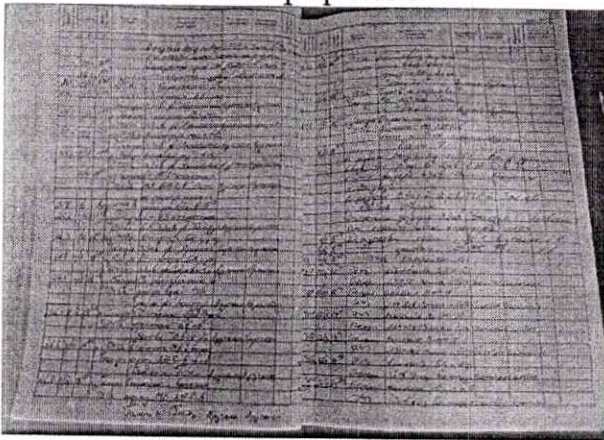
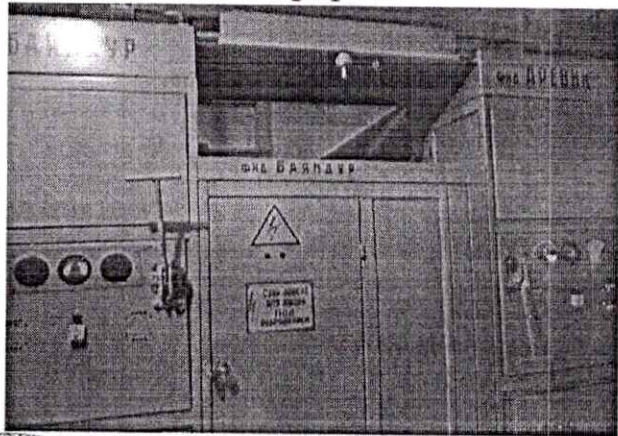
-Դեպքի վայրը չի պաղպանվել՝ 2018թ. սեպտեմբերի 11-ին Գյումրու Գարեգին Ա փողոցի 40/6 հասցեում գտնվող շինության վերնակառուց տանիքի մետաղական տանիքապատվածքը, որը ընկած է եղել «Հարավկովկասյան երկաթուղի» ՓԲԸ Գյումրի քարշային ենթակայանի «Բայանդուր» ֆիդերի մալուխի վրա (քր. գործ. թերթ 11՝ լուսանկարներ թիվ 7 և թիվ 8, թերթ 12՝ լուսանկարներ թիվ 9 և 10) ապամոնտաժված է, ՕԳ-ի հենարանների հենամեջում ֆիդերների մալուխները և հաղորդալարերը գտնվում են լարման տակ (լուսանկարներ թիվ 23-28):
